**Ehemaliges Grundstück der Döbrich & Heckel GmbH & Co. KG,  
Schlachthofplatz 13 in 91207 Lauf a. d. Pegnitz,  
Flurnummern 1344, 1345, 1346/2, Gemarkung Lauf**

**Rückbau der gesamten Bausubstanz**

**Dokumentation der Abbruch- und Erdbauarbeiten**

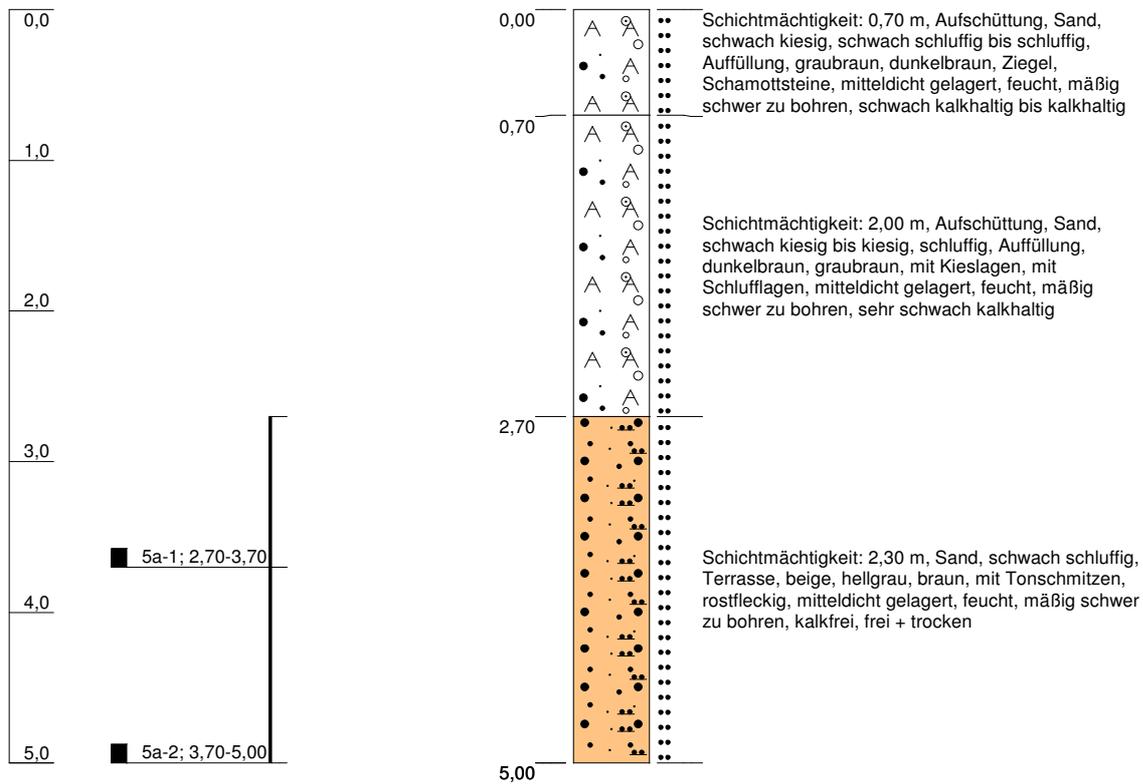
### KRB 5a

m u. GOK (318,99 m NN-Höhe)

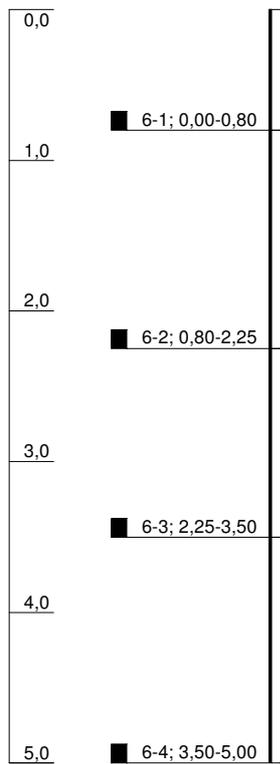
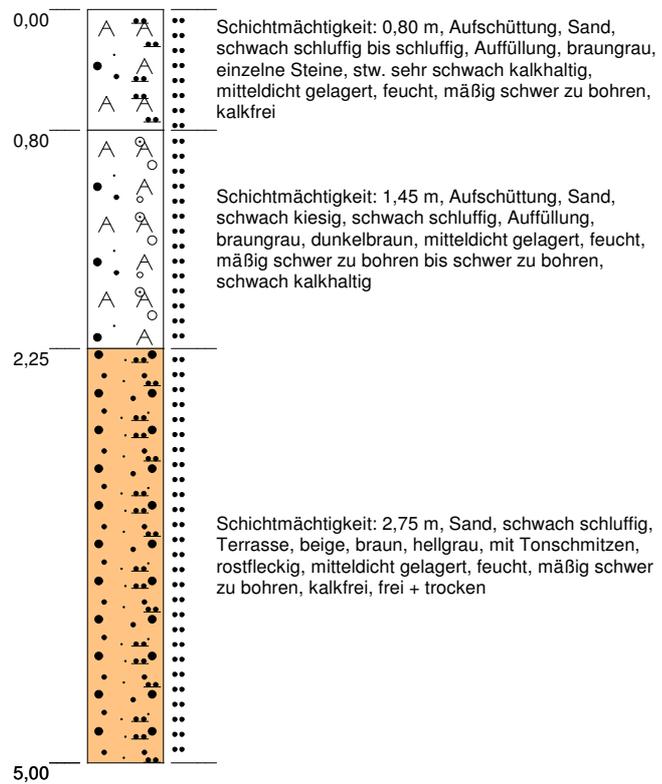
KRB 6

m u. GOK (319,04 m NN-Höhe)

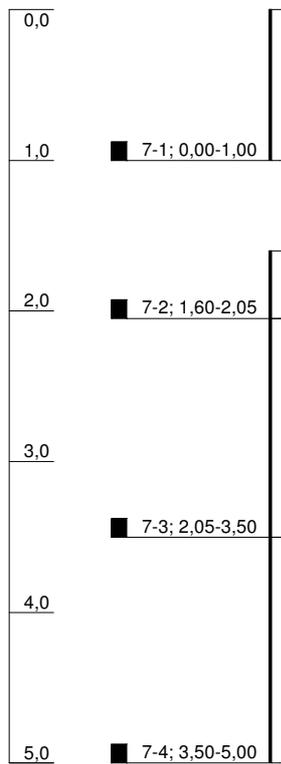
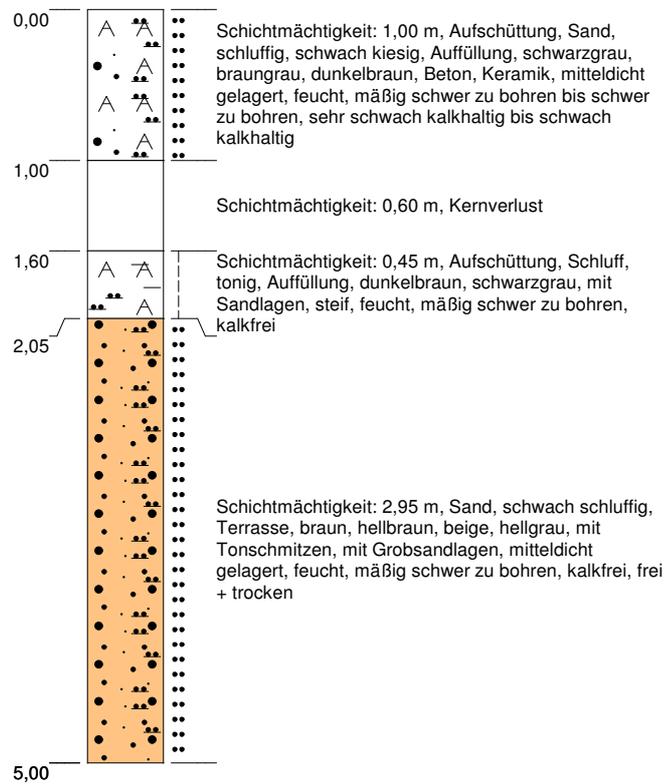
KRB 7

m u. GOK (319,17 m NN-Höhe)

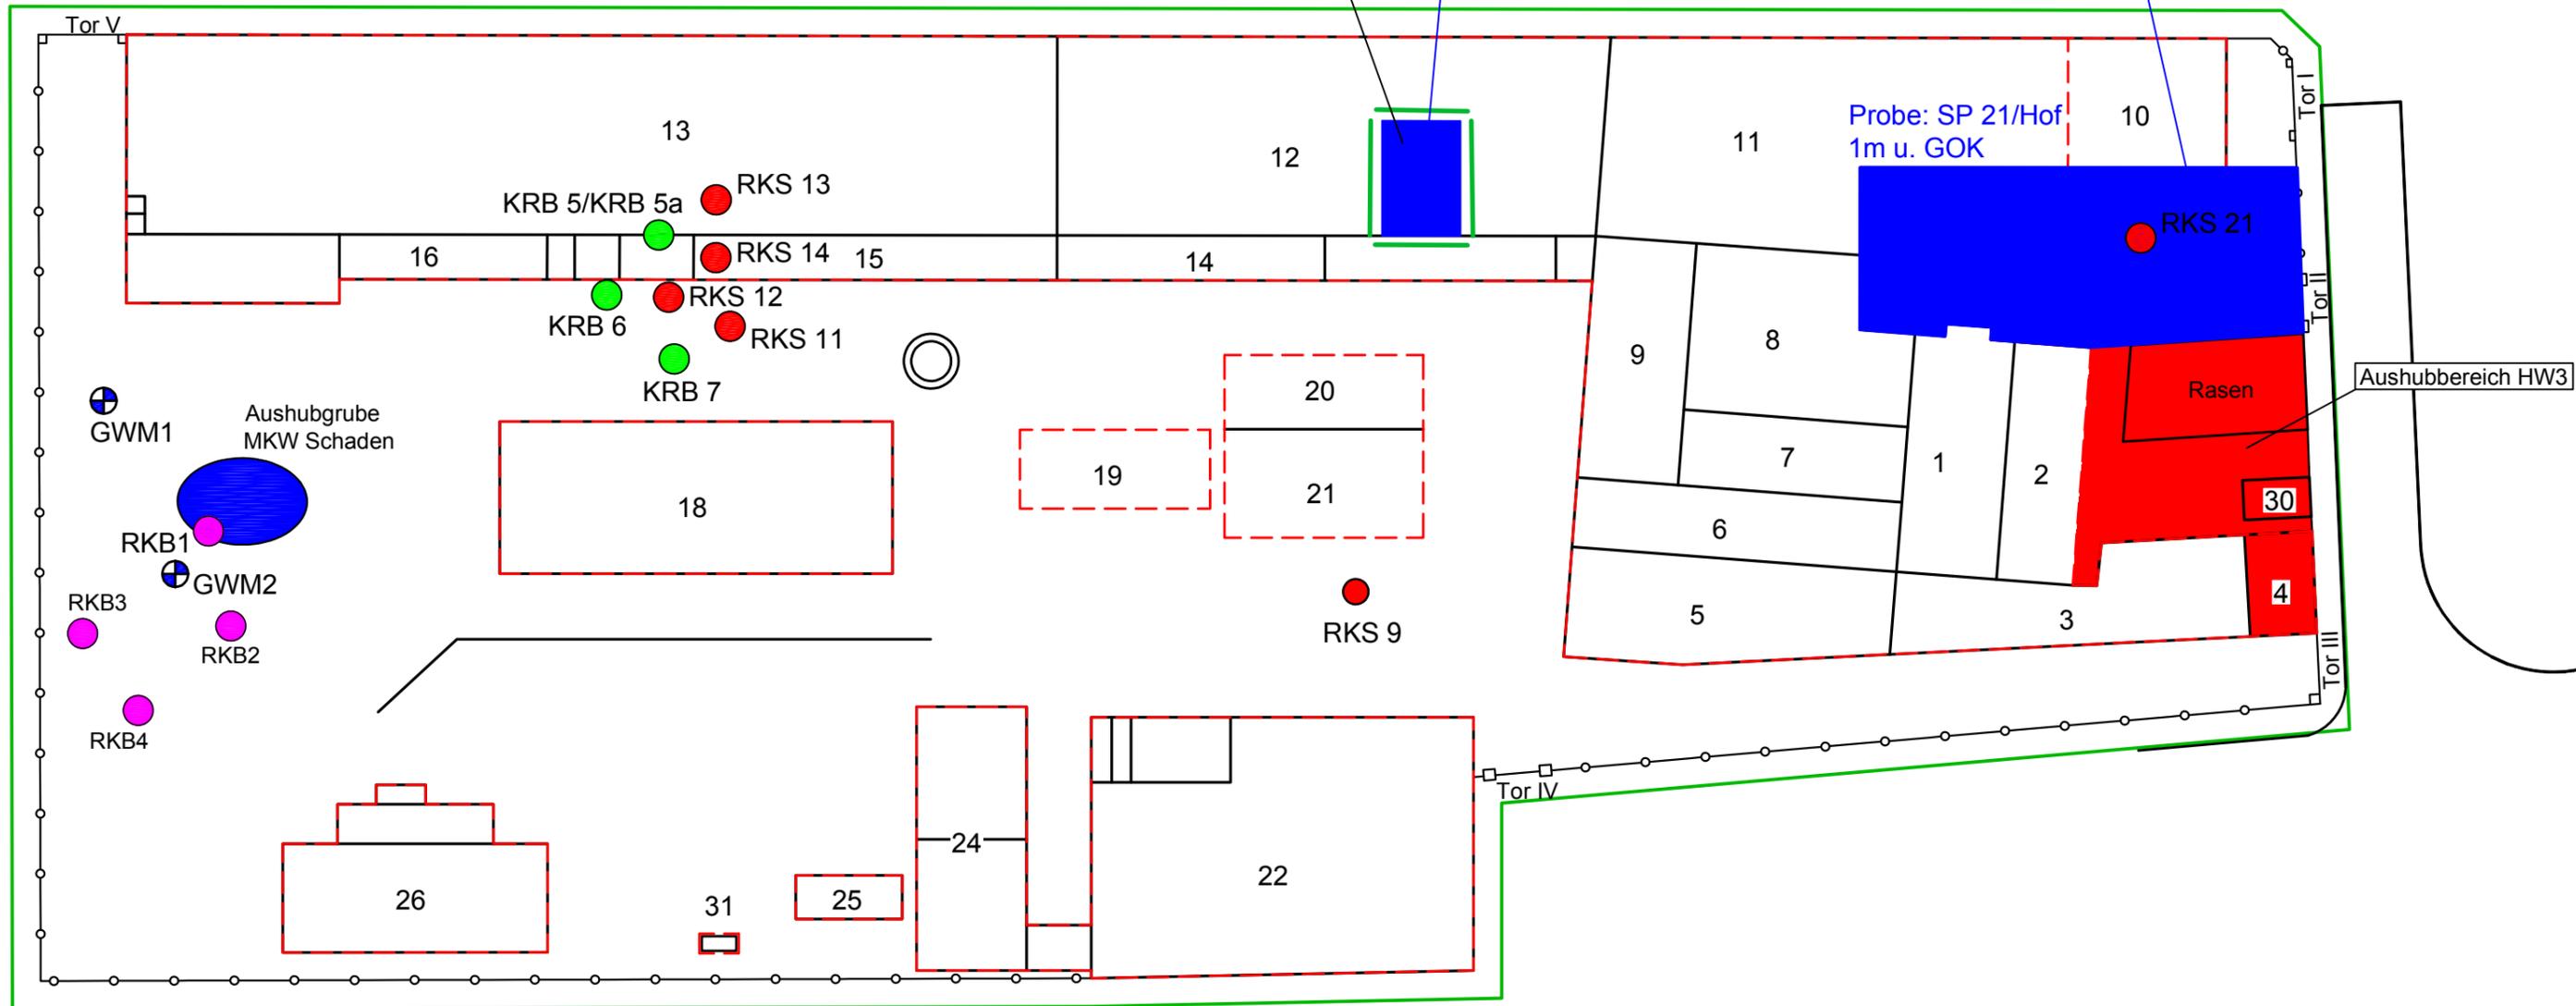
# **Lageplan 1:500; Aushubbereiche Bodensanierung mit Probenahmestellen (215192I)**

Mischprobe aus  
 Probe: 12 WP West  
 0-1m u. GOK  
 Probe: 12 WP Nord  
 0-1m u. GOK  
 Probe: 12 WP Ost  
 0-1m u. GOK  
 Probe: 12 WP Süd  
 0-1m u. GOK  
 Sohlprobe: 12-SP  
 0-1m u. GOK

Im Rahmen der Tiefenentrümmerung wurde unter der Bodenplatte von Gebäude 12 Bauschutt aus Ziegelbruch mit Resten von Gussmassen vorgefunden. Das Material wurde vollständig ausgehoben. Der Umfang des Aushubbereiches ist im Lageplan in Anlage 3 dokumentiert.

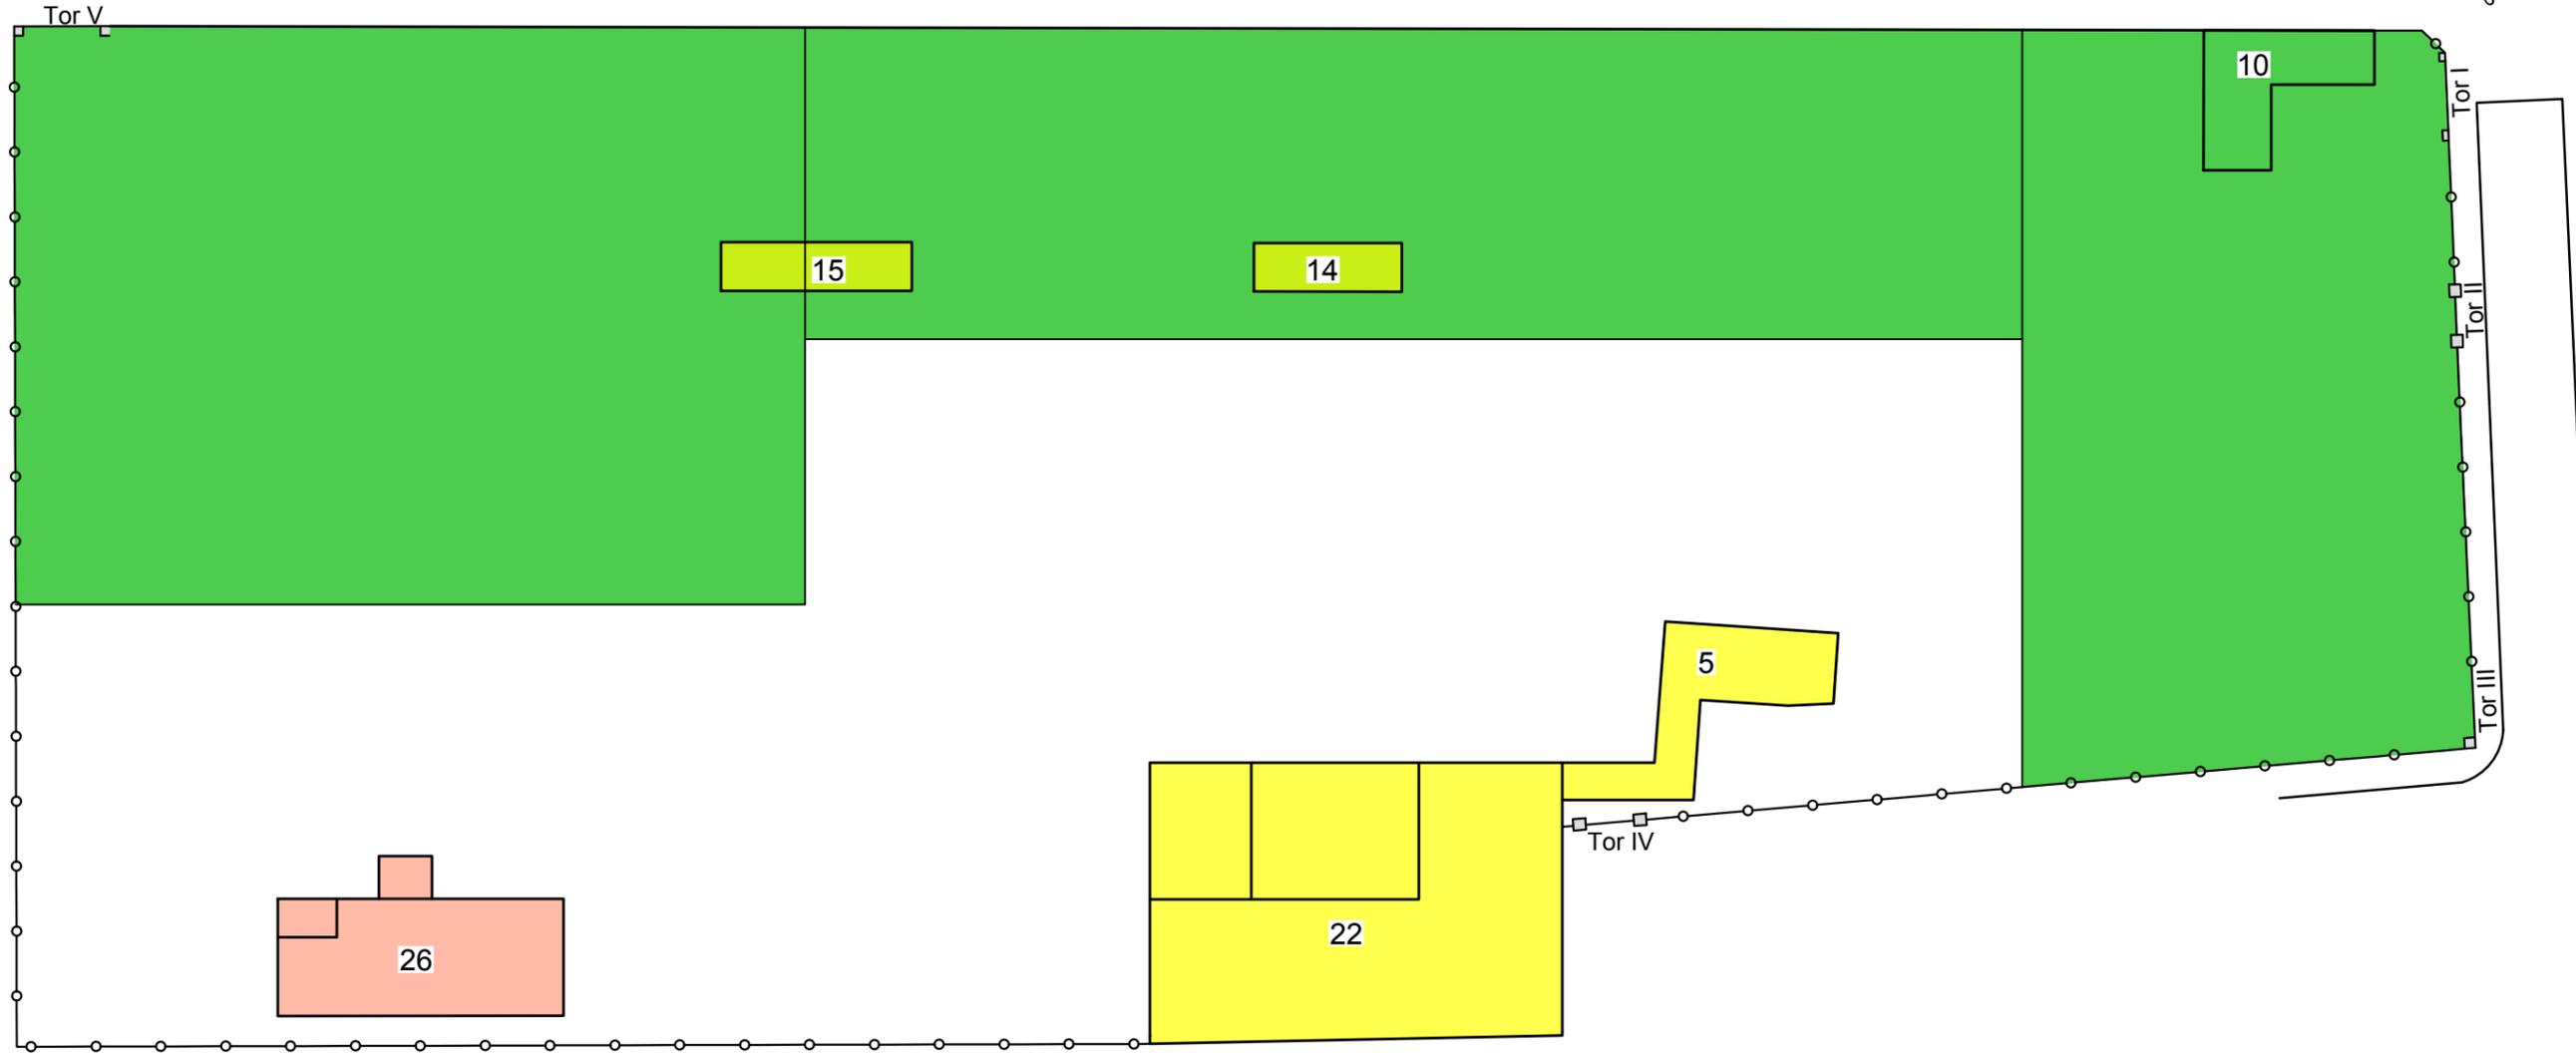
# **Lageplan 1:500; Einbaubereiche RC-Material (215192G)**

- Verfüllung Kellergruben mit RC-Material
- Verfüllung mit Bodenmaterial (HW 3)
- Böschung zur Nürnberger Straße und flächiger Auftrag RC-Material

Das Aushubmaterial wurde aufgehaldet und abfalltechnisch deklariert (Probe: HW 3). Das Material war gemäß LAGA TR 20 als Material Z 1.1 einzustufen und wurde zur Verfüllung der Abbruchgrube „Keller Gebäude 26“ verwendet (vgl. Lageplan Anlage - 4).
